Note préliminaire sur la restauration à Ghar El Melh

Abdelhakim Slama*

[Porto Farina / Ghar el-Melh, its harbour, aquaduct, shipyard and triple fortifications, built in 1637/40, belong to the largest works of Ottoman architecture in North-Africa. This article describes in great detail the problems of their construction and the works of restoration in the recent decades. The author was responsible for the planning and execution of this work. (eds.)]

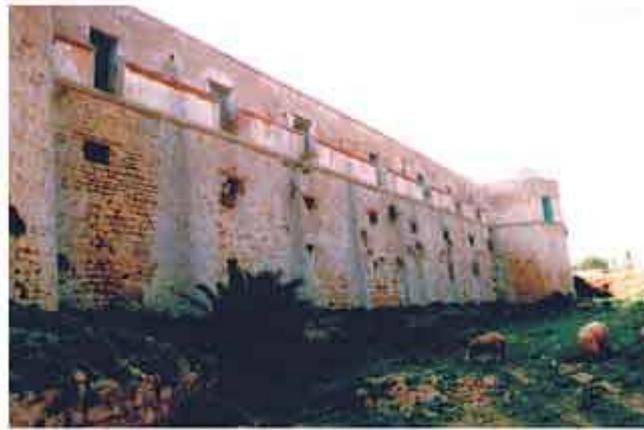
L'absence d'une aération adéquate, la présence d'une forte humidité provoquée par la condensation de la vapeur, l'infiltration de l'eau des terrasses, le ruissellement, la montée capillaire ont fait apparaître des tâches noirâtres et des moisissures.

Figure 9: a. Traces d'écoulement d'eau, adjonction récente, talus éffrondré
b. Vue d'ensemble du Fort Ouest avant restauration

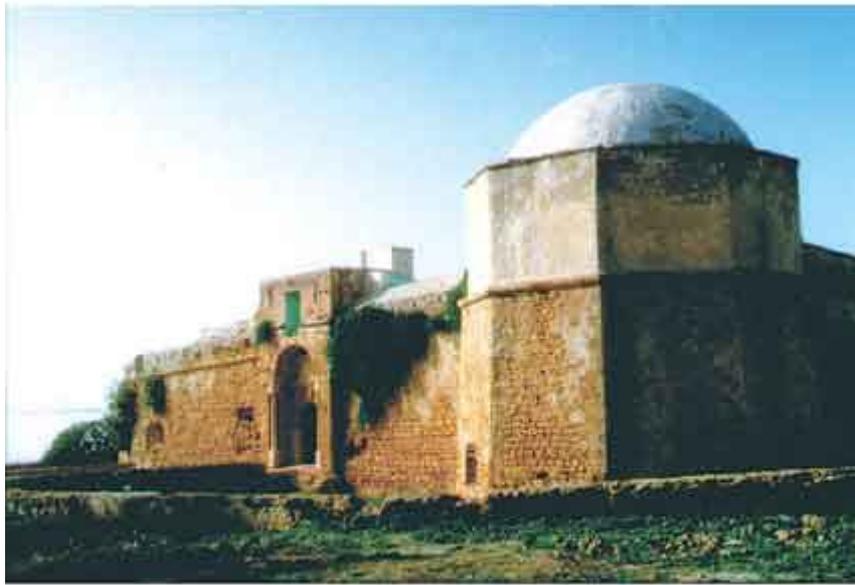
En plus de la végétation sauvage qui a envahi une grande partie de la maçonnerie du monument, un badigeon au lait de chaux grasse recouvre de couches épaisses toutes les parois, les voûtes en briques pleines, les encadrements, les piliers, les colonnes.

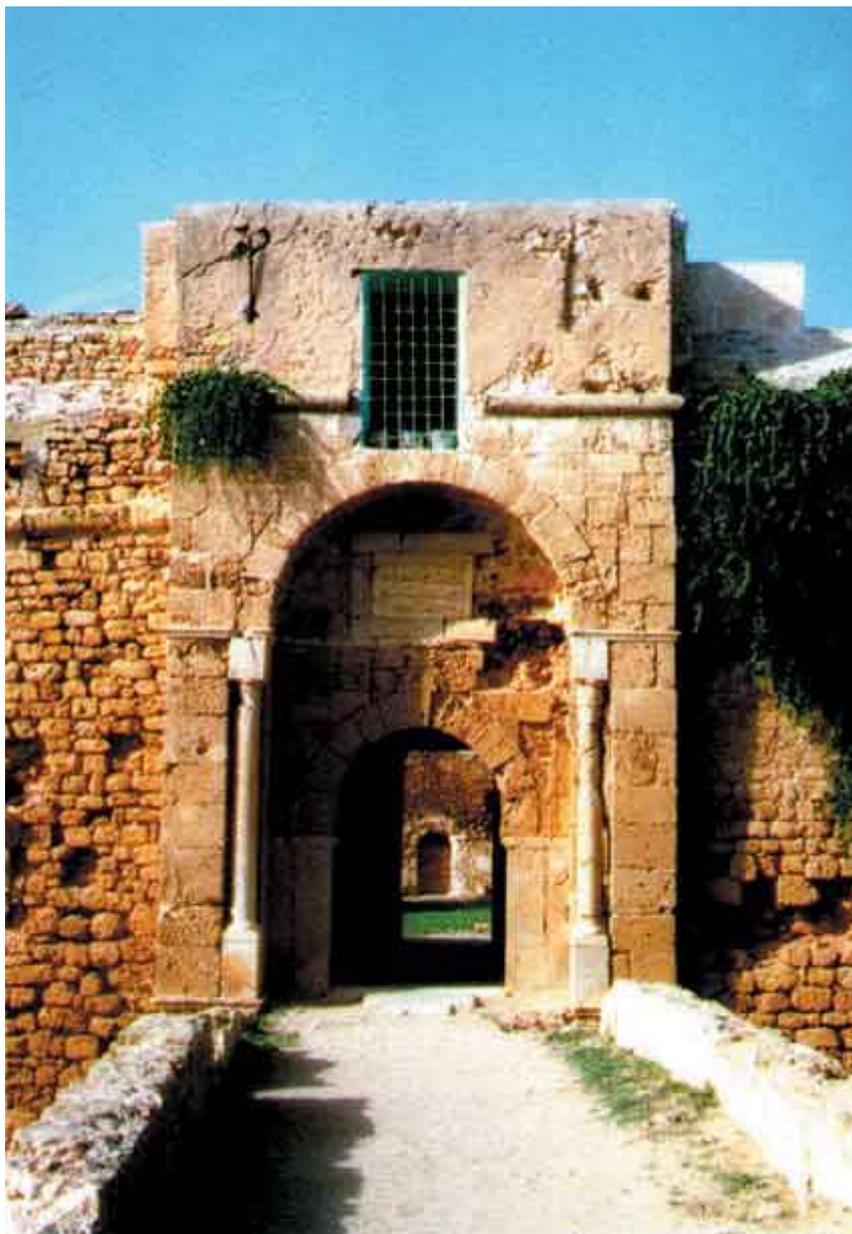
Nous pouvons aussi signaler le décollement du plomb coulé dans les creux de l'inscription de la porte d'entrée, la rupture des tirants, des ancrés en fer rond à la suite de l'action de la rouille et de la corrosion. Les adjonctions effectuées ainsi que les réfections postérieures à la construction

Figure 10: Porte d'entrée: Plantes sauvages, colonnes rodées, pierres décollées, traces d'agrafes, pierres de taille dégradées

En ce qui concerne la porte d'entrée et ses deux arcs appareillés en pierre de taille, nous n'avons pas voulu, pour des raisons budgétaires et techniques, les démonter et surtout déposer les colonnes érodées. Cette opération exige la reprise de la fondation jusqu'au bon sol et l'établissement d'une semelle en béton armé. Nous sommes contents donc de les consolider (renforcement des murs porteurs, restauration des claveaux, renouvellement de l'encadrement de l'inscription en kaddal et renforcement de tous les joints).

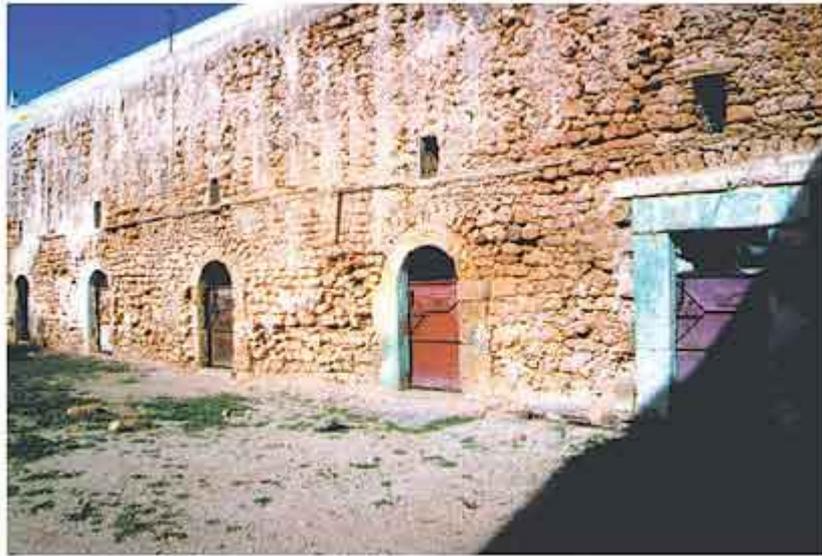
L'altération, l'éclatement, le décollement des enduits en ciment ou en chaux hydraulique, la disparition des joints, l'effritement des moellons, la désagrégation de la pierre et du mortier liant provoqués par la remontée capillaire aggravée par les sels minéraux contenus dans la maçonnerie et les enduits ont provoqué un décollement des revêtements muraux à partir du sol.

Figure 11: a. Traces de chaux, d'enduit et de fils électriques
b.Cour: traces d'humidité, portes en acier...

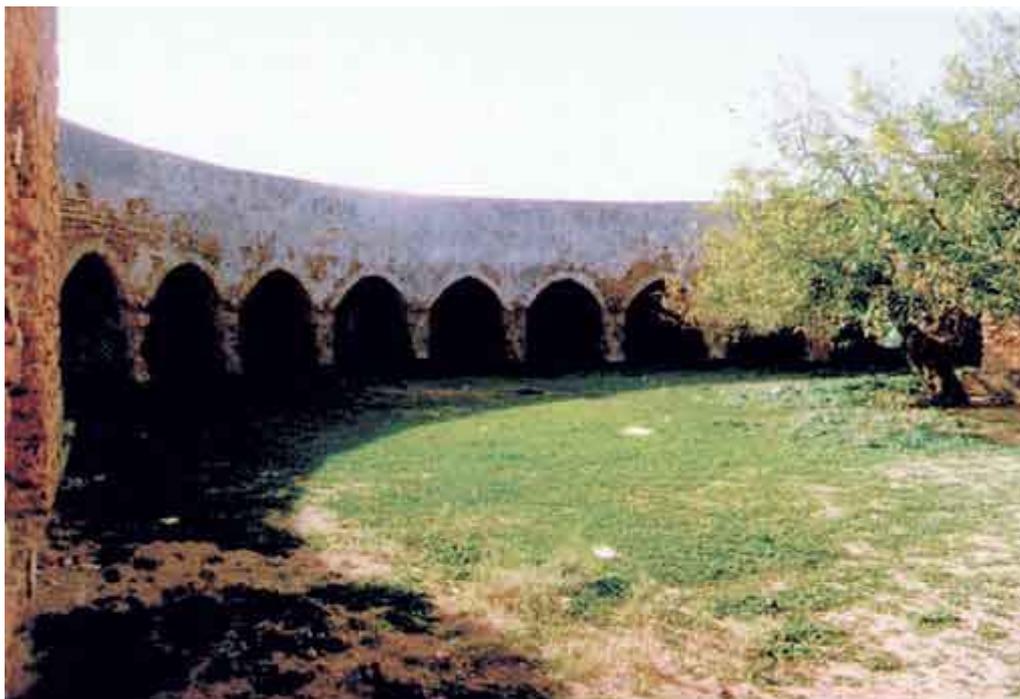
Parallèlement à ces dégradations, le monument souffrait des anomalies suivantes : décollement entre structure porteuse et structure portée dues aux poussées des racines des végétations sauvages, déformation, écroulement des claveaux et des encadrements en pierre de taille, basculement, désarticulation, effondrement partiel des murs, tassements uniforme ou différentiel sous l'effet du poids de la construction, provoquent des fissures. Les arcs partiellement entraînés dans un mouvement de déversement étaient déformés et ont perdu leur aplomb entraînant l'affaissement des murs, des claveaux, le décollement du revêtement en briques pleines des voûtes, la désarticulation des piliers et même effondrement partiel des voûtes ou leur rupture.

Figure 12: Casemates: claveaux degradés ou effondrés

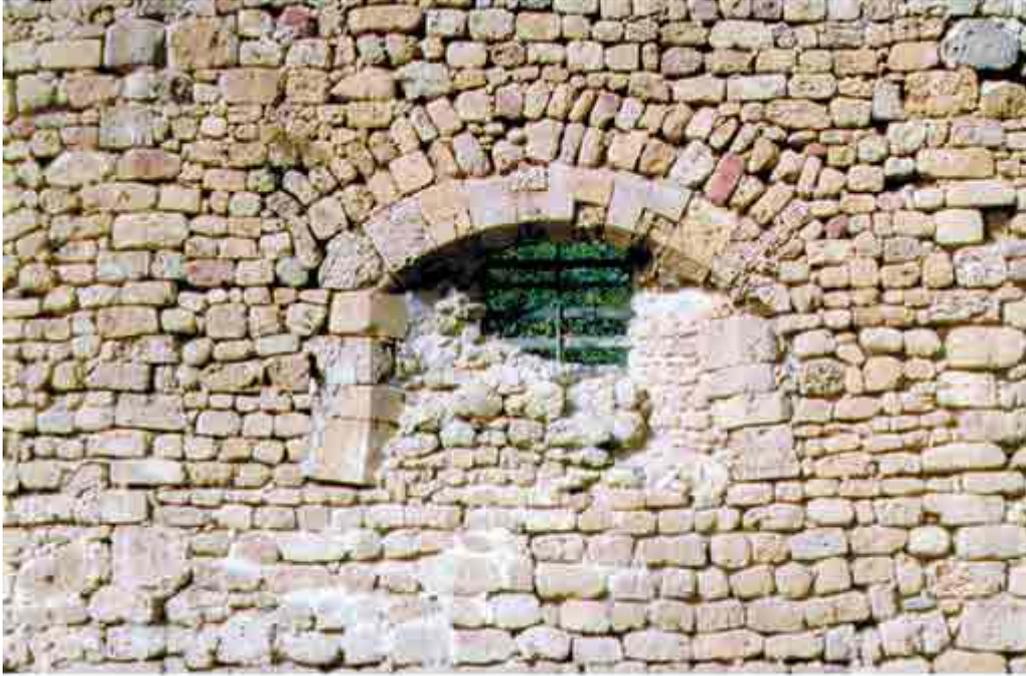
du fort et les affectations successives n'ont fait qu'aggraver la situation : le percement d'ouvertures d'éclairage dans les terrasses, le rebouchage de plusieurs ouvertures, la pose de grilles en fer rond (de 3 à 5 cm de diamètre) et des portes en acier n'ont fait qu'accélérer l'état de dégradation avancée du monument.

Figure 13: Meurtrière murée avec moellons et grille en fer
